KISTLER-GENOSSAME

Chistler-Alpen

Wasserversorgungsprojekt

2010

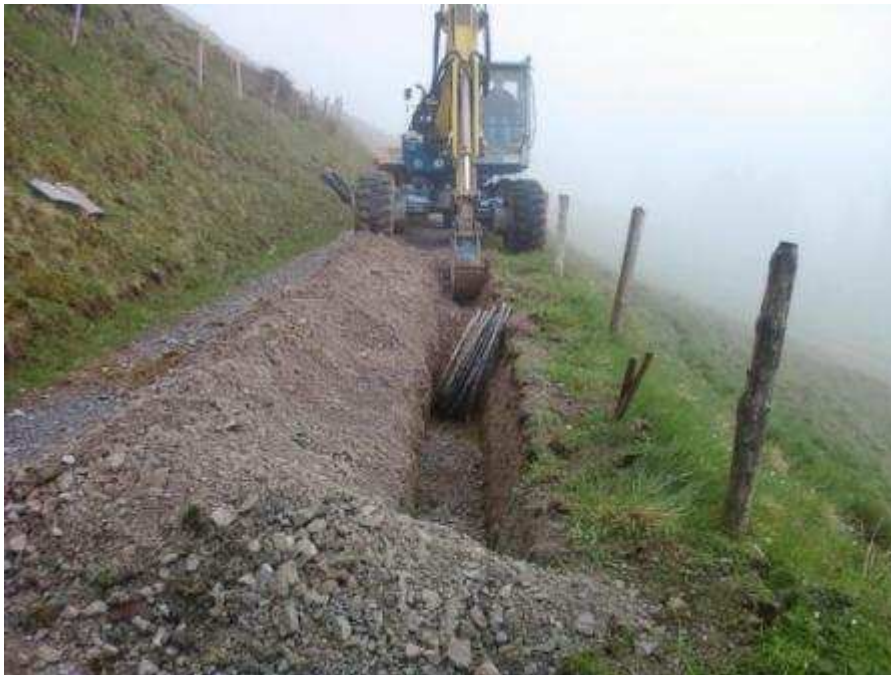
Die Wasserleitung vom Zwyrnegglistall zum Reservoir Alpstall Au wurde talseitig in die Strasse der Strassengenossenschaft Ussberg-Niedern verlegt.

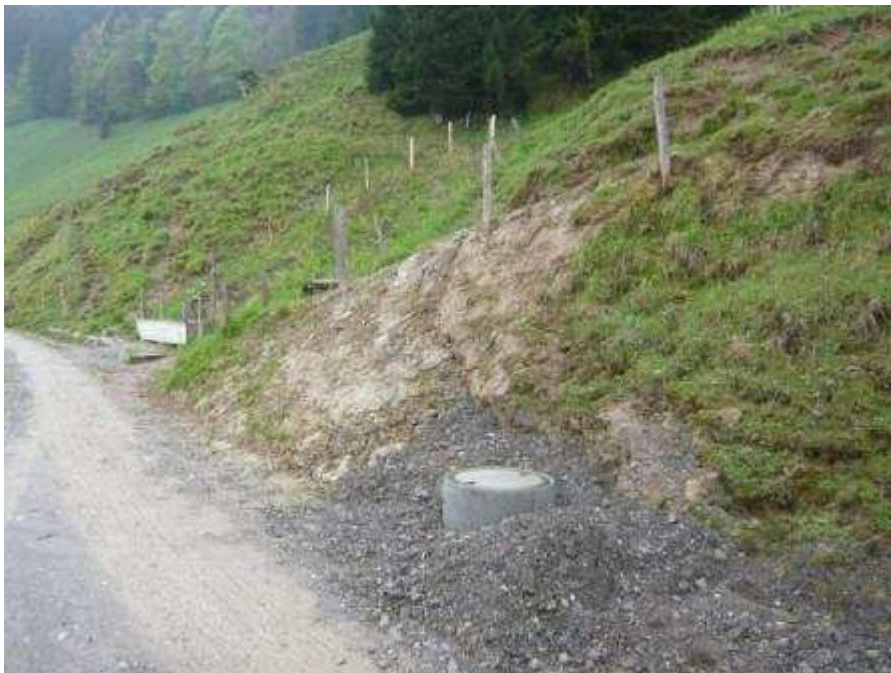
Anschluss des Reservoirs Alpstall Au (hinten zu sehen)

Der neu erstellte Verteilerschacht, mit welchem das Wasser nun auf verschiedene Leitungen verteilt werden kann (vorne im Bild)

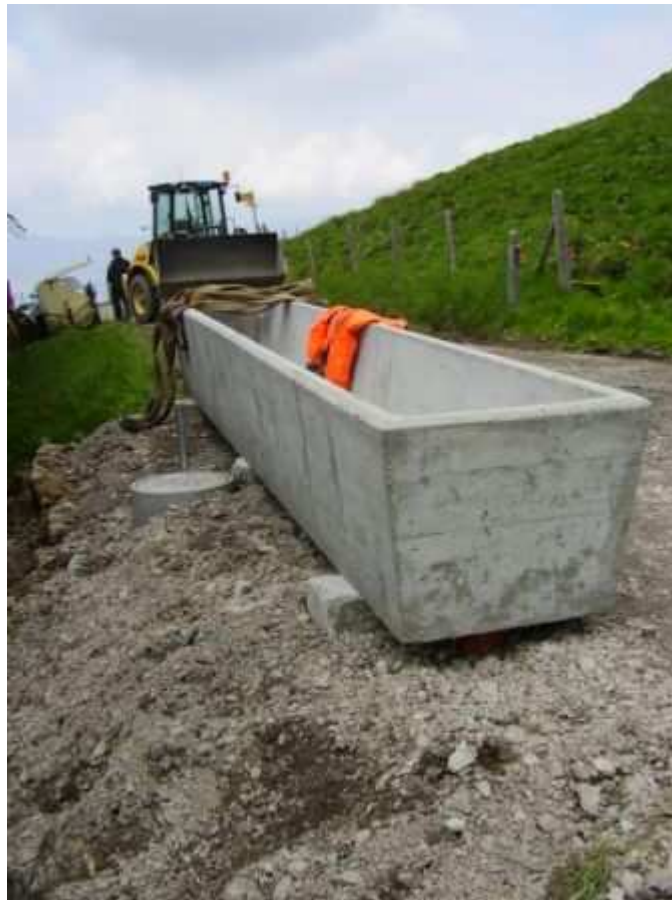
- neu erstellter Brunnentrog mit neuem Wasseranschluss beim Zwyrengglistall -

Alle Brunnentröge werden in Zukunft mit Schwimmerventilen ausgestattet,

um Wasser zu sparen!

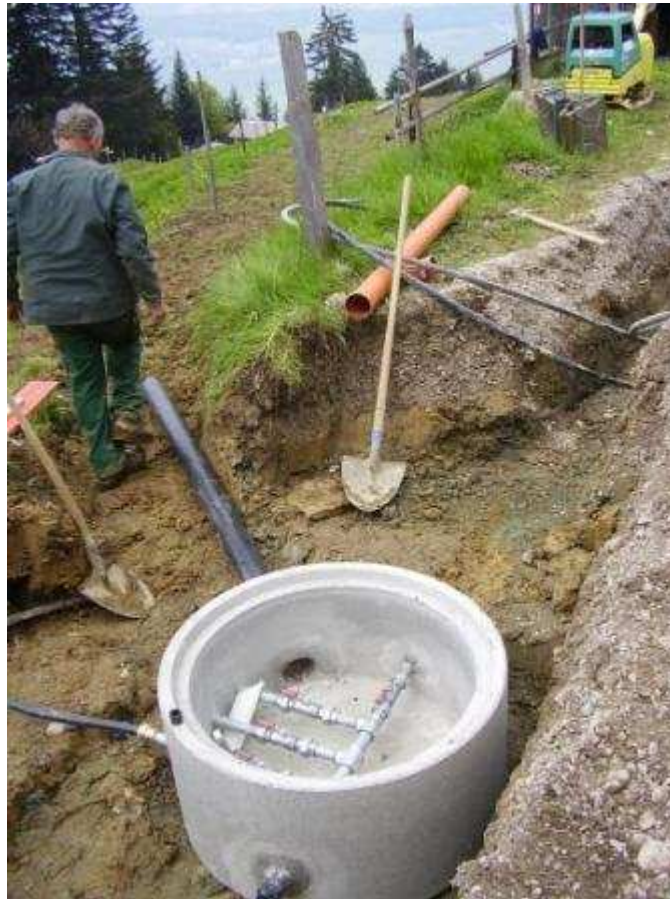
- neu erstellter Verteilerschacht beim Zwyrnegglistall -

Zu sehen sind diverse Anschlüsse von neu erstellten Wasserleitungen und eine Entwässerung des Schachtes.

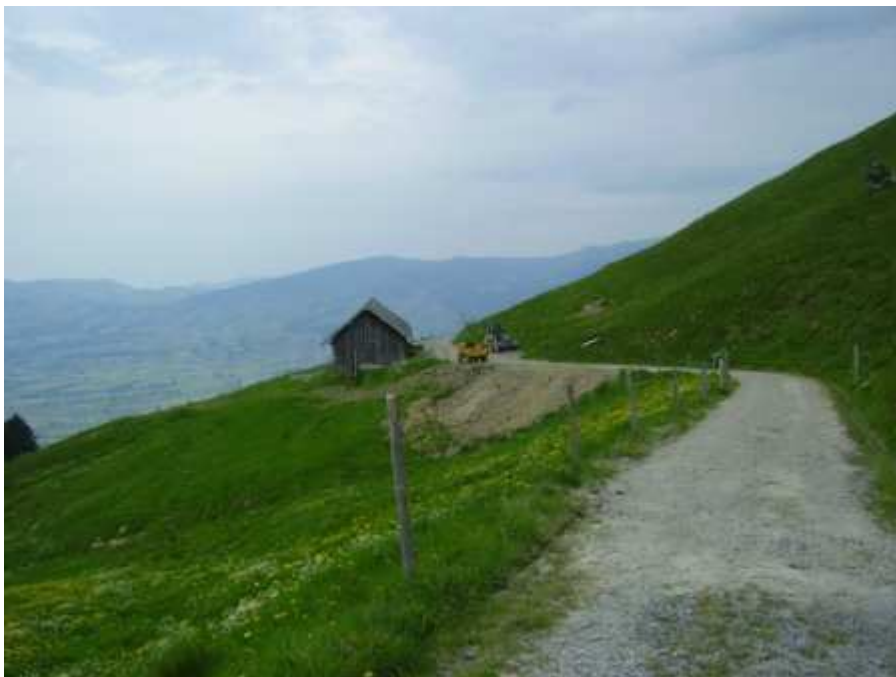
Diese Deponie wurde anschliessend wieder aufgehoben und die Erde sorgfältig verteilt. Leider hat das Wasser in dieser Region starken Bergdruck, der vorher nicht absehbar war. So kam es, dass die Aufschüttung abrutschte und leicht verschoben wieder neu erstellt werden musste.

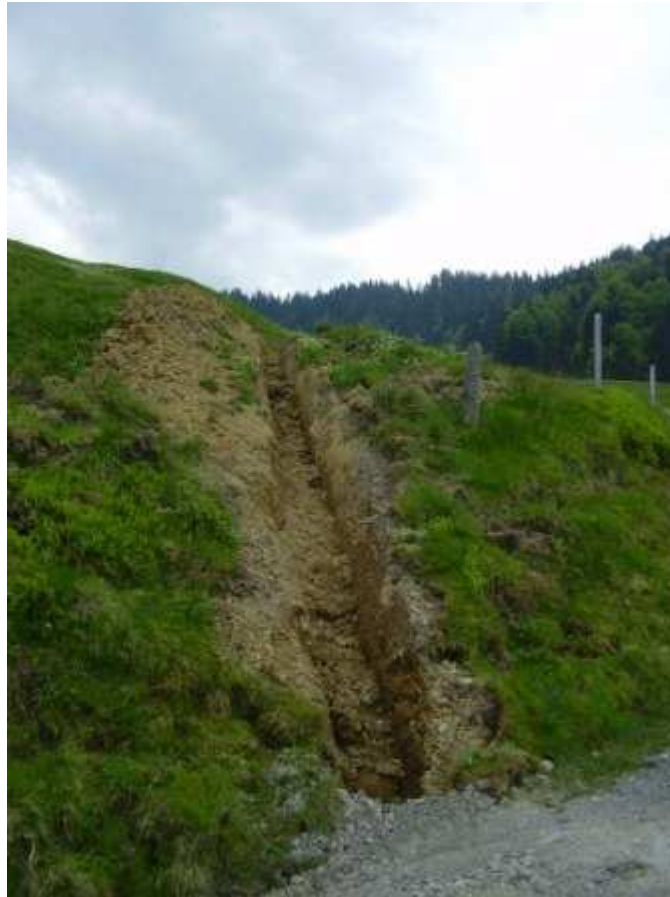
- Grabarbeiten für die Verlegung des Wasserschlauchs -

Es wurde ein PE-Wasserschlauch verwendet der auf einen Druck von 10 Bar ausgelegt ist. Damit kann die Gefahr von Zerquetschungen durch Steine oder Erdbewegungen reduziert werden.

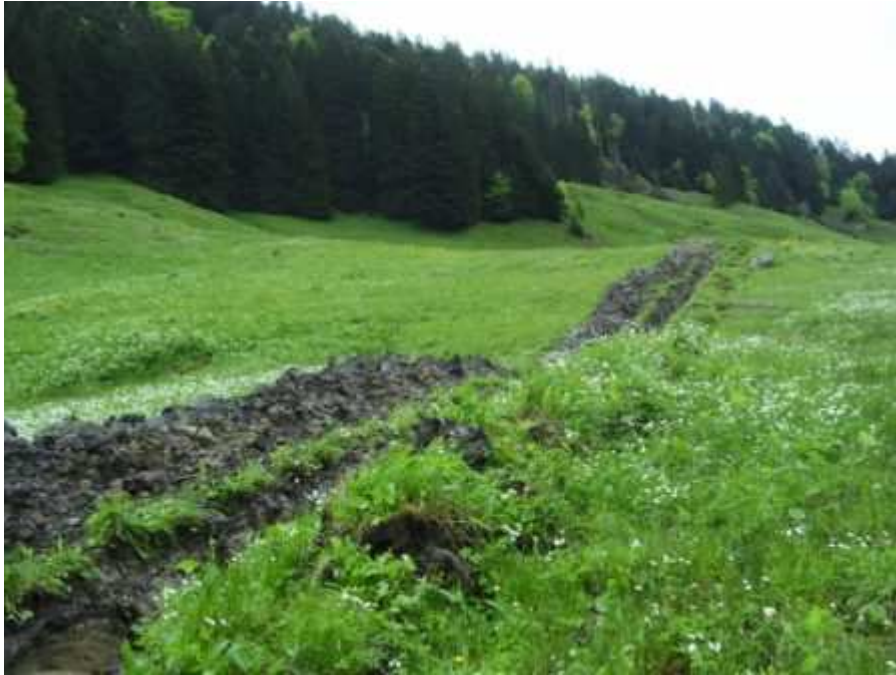
Die Grabarbeiten wurden mit grösster Sorgfalt ausgeführt.
Auf dem Bild zu sehen ist, wie der Humus separat abgetragen und deponiert wird.

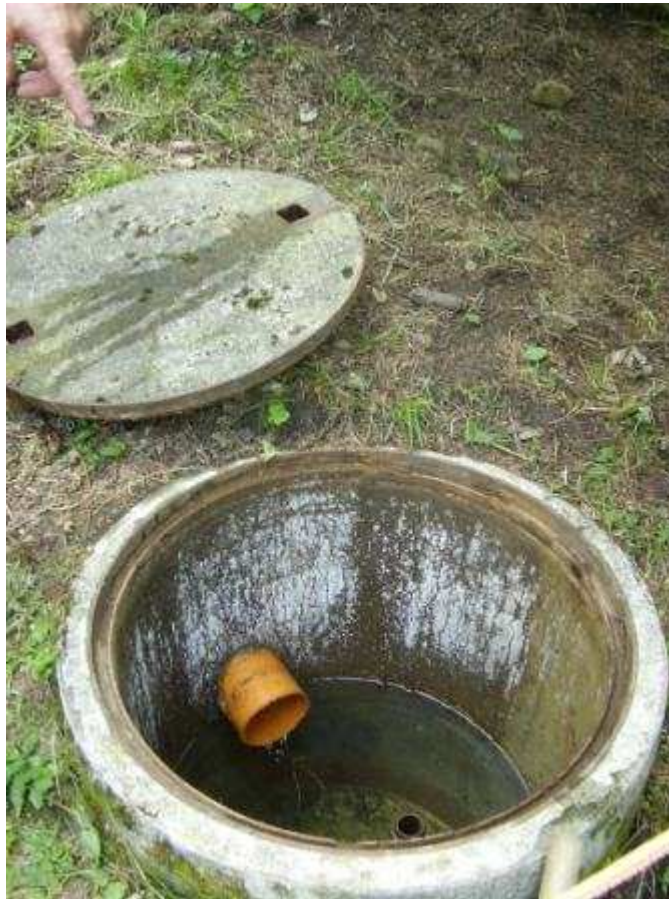
Die Fassung der Platten-Quelle, wie sie bis vor der Sanierung war.
Von hier fließt das Wasser ins Reservoir.

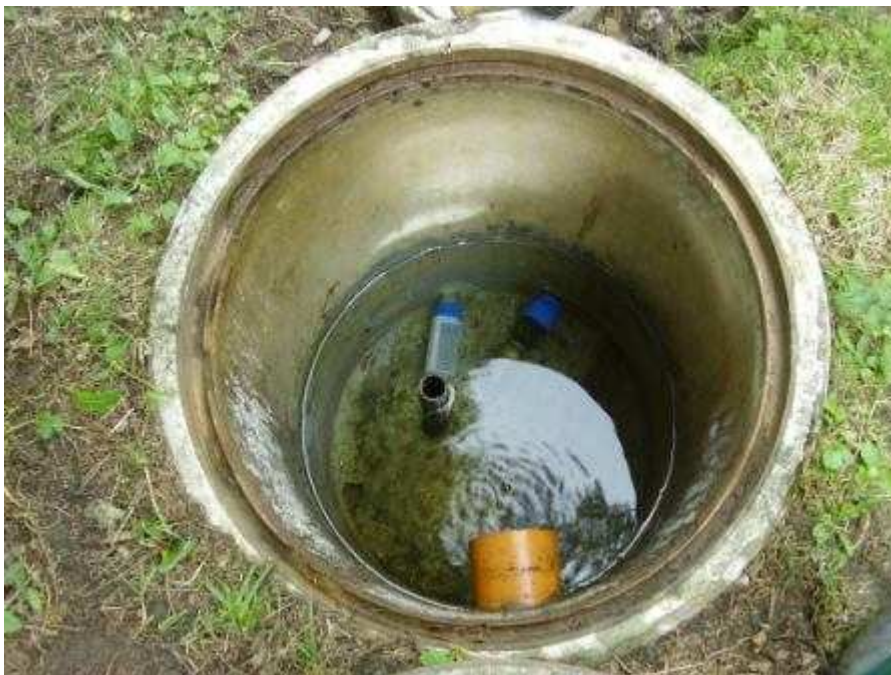
Der Fassungsschacht war zu tief in der Erde, somit konnte Oberflächenwasser eindringen!

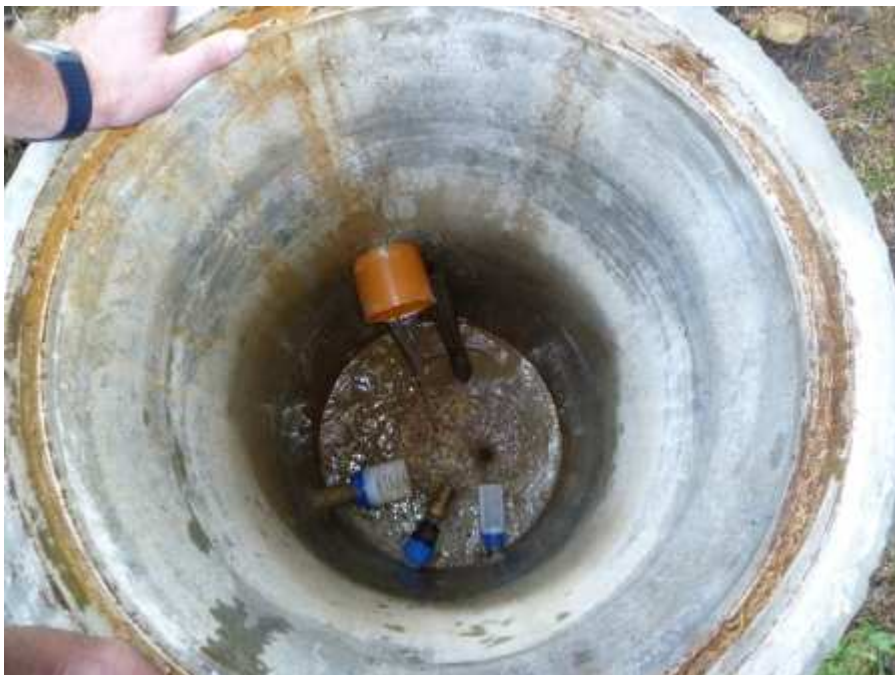
- Einlauf der Platten-Quelle (oranges Rohr) –

Der Schacht kann in den Bach entleert werden, um ihn zu reinigen um im Herbst das System zu entleeren.

Der neue Abflussstutzen für die neu erstellte Leitung wurde ein wenig höher montiert, um die Gefahr von Ablagerungen im Reservoir und den Leitungen zu reduzieren.

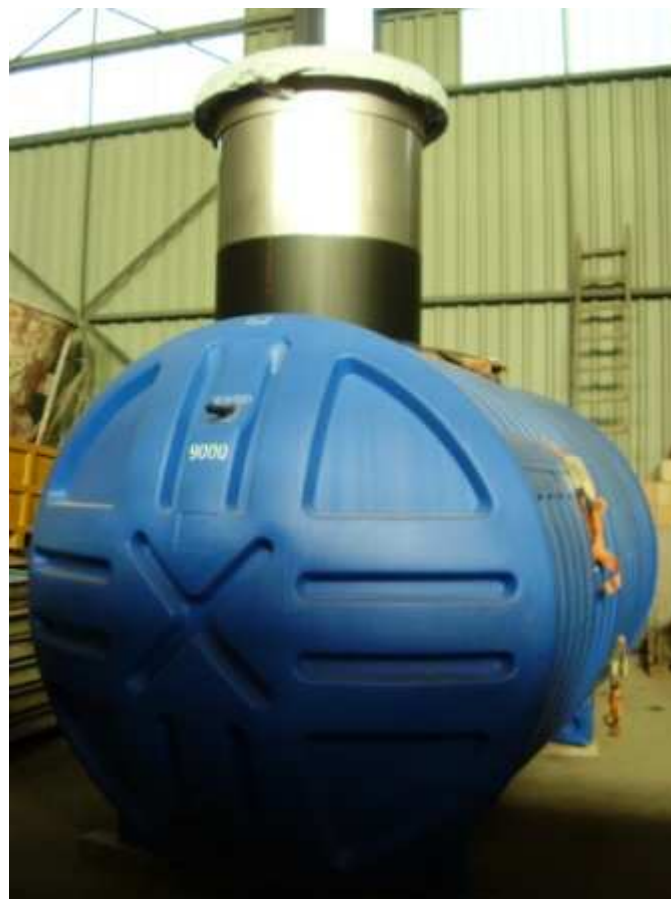
Das Reservoir fasst 9'000 Liter und wurde aus Kunststoff (PEHD) hergestellt. Es hat ein Eigengewicht vom 580 kg und wurde in Bilten von der Firma Etertub produziert. Der Brunnendeckel sowie der Rahmen und Aufsatz sind aus rostfreiem Material. Das Reservoir verfügt über eine Einstiegsleiter mit rutschsicheren Sprossen.

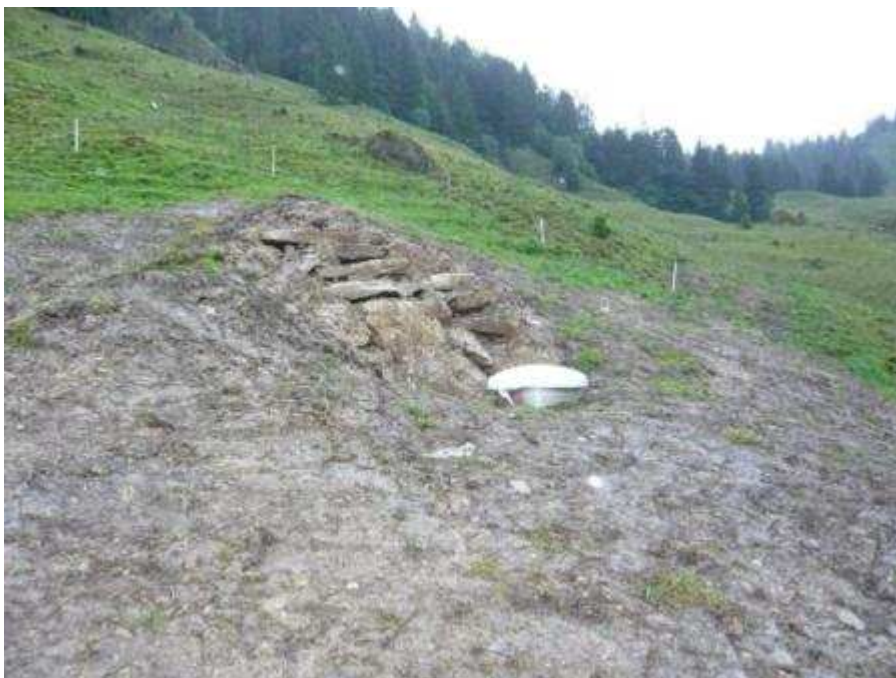
Das fertig eingebaute Reservoir, welches sich in die Landschaft einfügt.

Hier zu sehen ist der Einstieg.

Es wurde ein Schutzwall mit anfallenden Steinen beim Aushub errichtet.

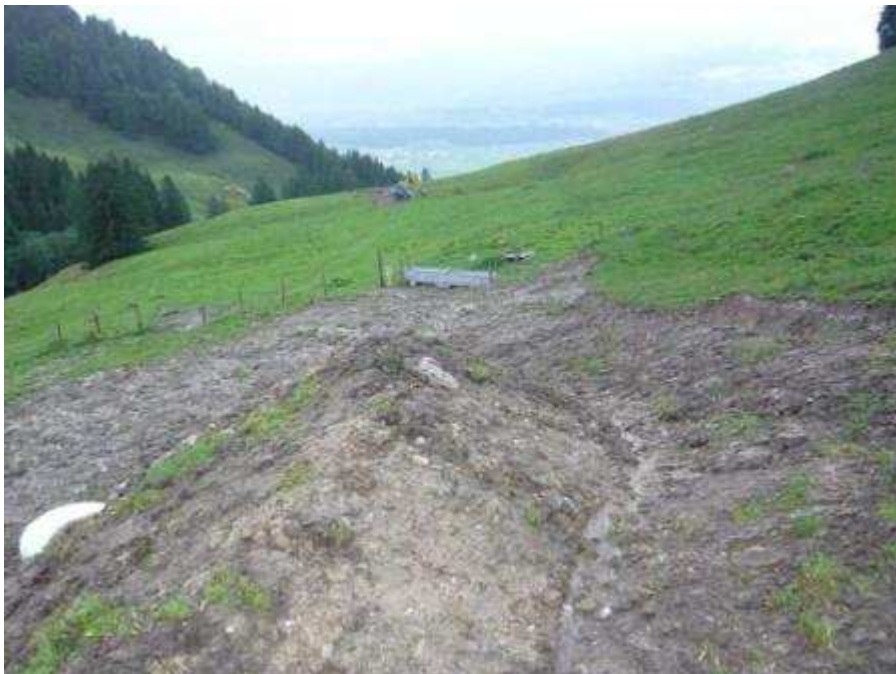
Der eingerichtete Schutzwall, um die Sicherheit vor Wassereinbrüchen zu erhöhen.

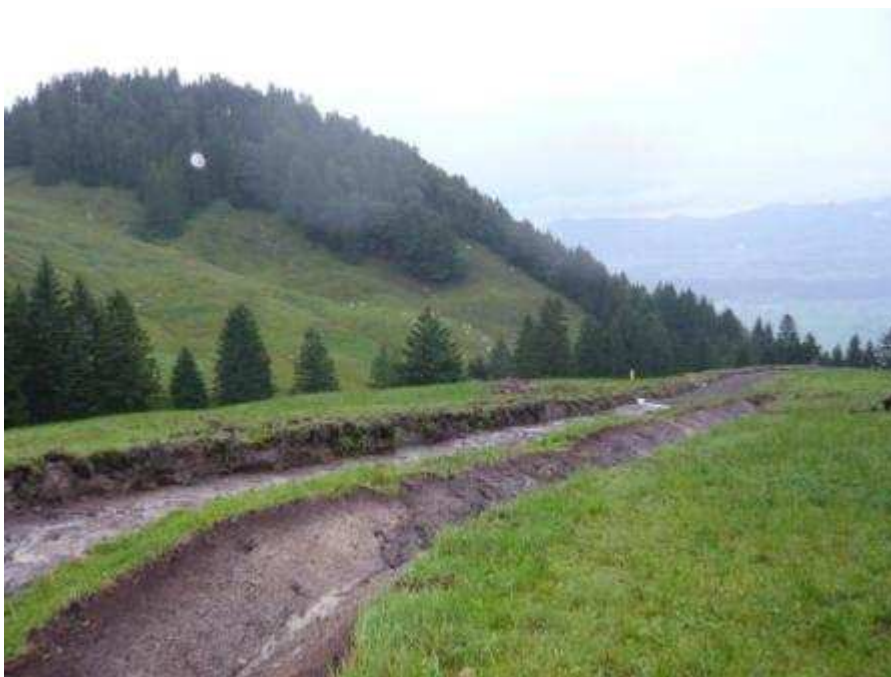
Da es in diesem Alpteil sehr nass ist, wurde eine Entwässerungsrinne gezogen um den Bewirtschaftungsweg zu schützen.

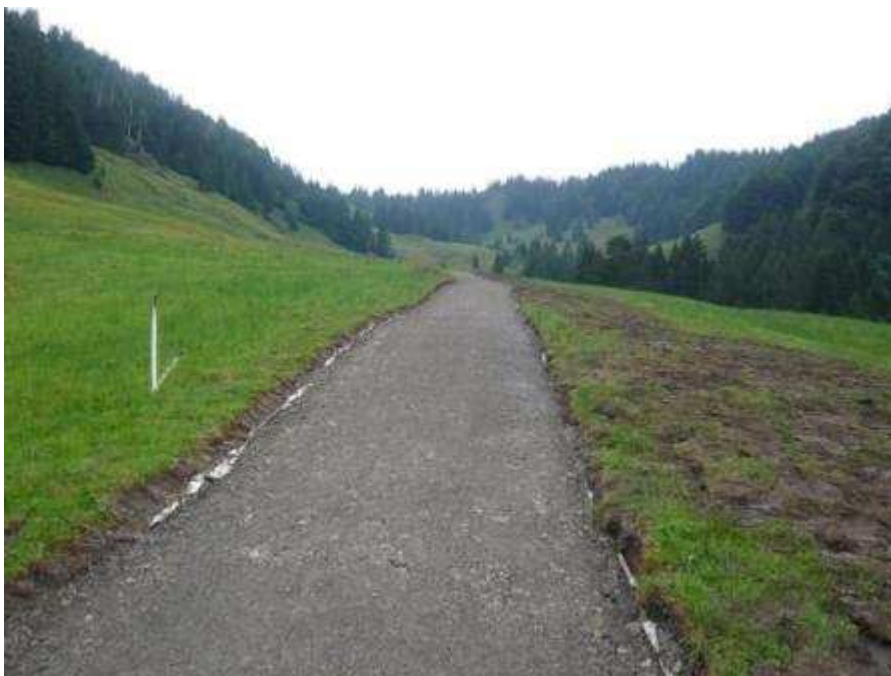
Der Weg wurde auf einer Länge von rund 200 Metern erstellt um die Bauarbeiten am Reservoir und die Bewirtschaftung der Streuflächen zu erleichtern.

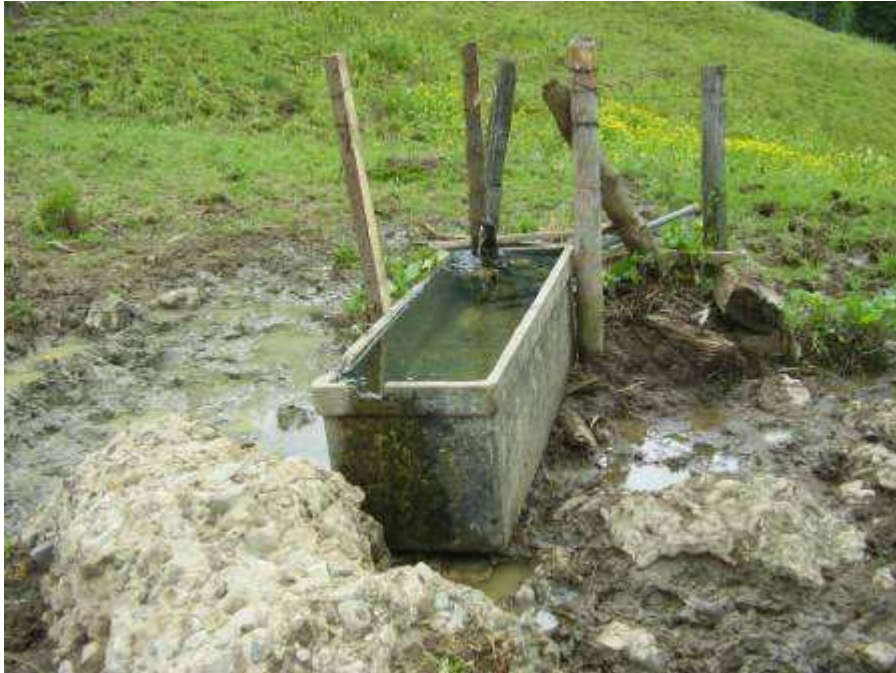
Zustand bei der Wasserstelle Bigligen vor der Sanierung...
